## MEMORIAL DE REFORMA E ADEQUAÇÃO FUNSERV SOROCABA

**ENDEREÇO:** R. MAJ. JOÃO LÍCIO, 265 - SOROCABA/SP

## 3. DA VISTORIA

Nossa vistoria foi realizada no dia 08 de setembro de 2021.

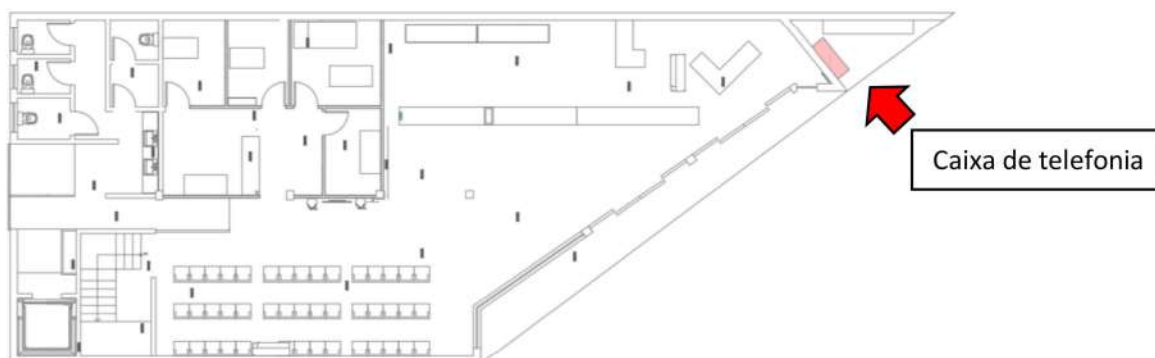
*Figura 10 Caixa de telefonia a demolir*

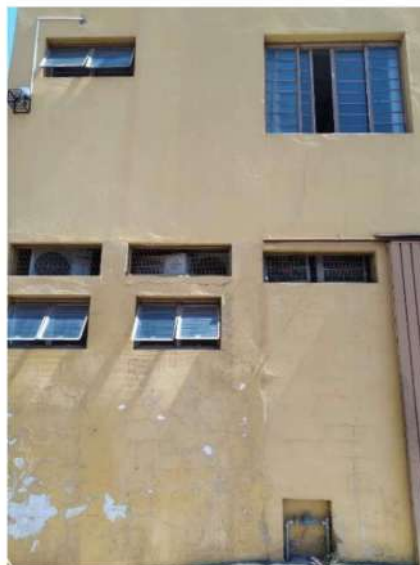
*Figura 12 Apicoamento e tratamento da fachada*

- Restauração de áreas com armadura exposta na fachada frontal.
- Apicoamento de reboco com indícios de deslocamento, limpeza e selamento nas fachadas.
- Pintura externa sobre superfície com acabamento rústico com tinta látex acrílico premium, marca de referência Suvinil ou similar em técnica e desempenho na cor (Casca de Árvore acetinado).  
Como preparação para a pintura das áreas externas, notadamente fachadas e muros: lavagem dessas superfícies com hidrojateamento, propiciando maior aderência do novo acabamento.  
Aplicação em, no mínimo, três demãos ou enquanto permanecerem imperfeições.
- Demolição da central de telefonia com recalque diferencial na fachada frontal e recomposição da área demolida.

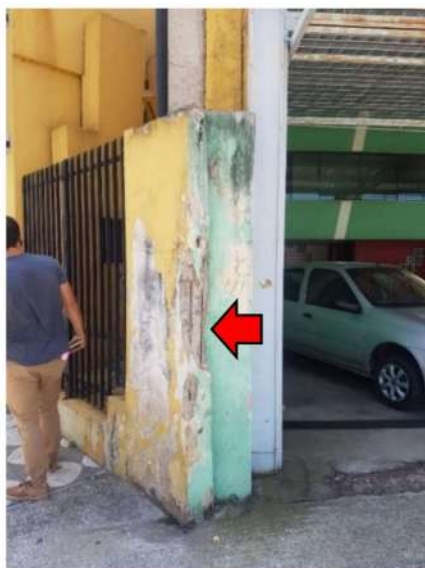
*Figura 13 Armadura aparente na fachada*

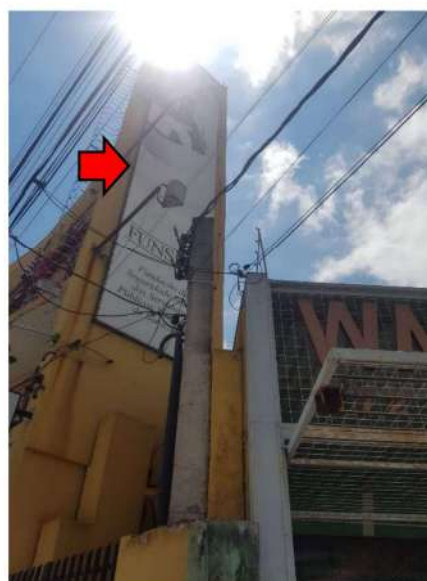
*Figura 14 Letreiro a remover*

- Pintura do portão e da porta do Quadro Elétrico (parte deslizante e parte fixa), incluindo preparação de superfície. Cor de referência Preto Fosco, marca de referência Luskcolor ou similar em técnica e qualidade.
- Pintura de portão de enrolar em fachada da Rua Cap. Manoel Januário, cor de referência Preto Fosco, marca de referência Luskcolor ou similar em técnica e qualidade. Troca de suas roldanas.
- Remoção de letreiro da fachada, lateral direita.

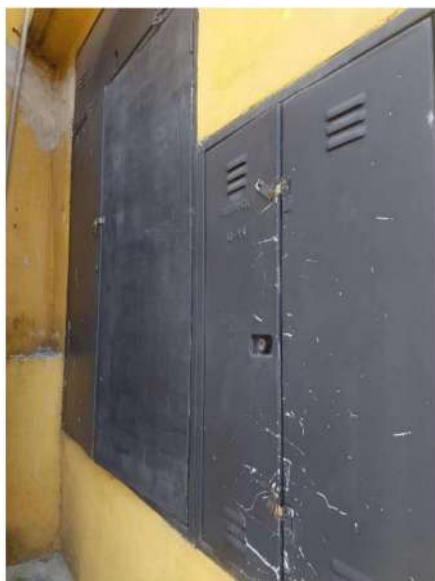
Figura 15 QDC renovar pintura

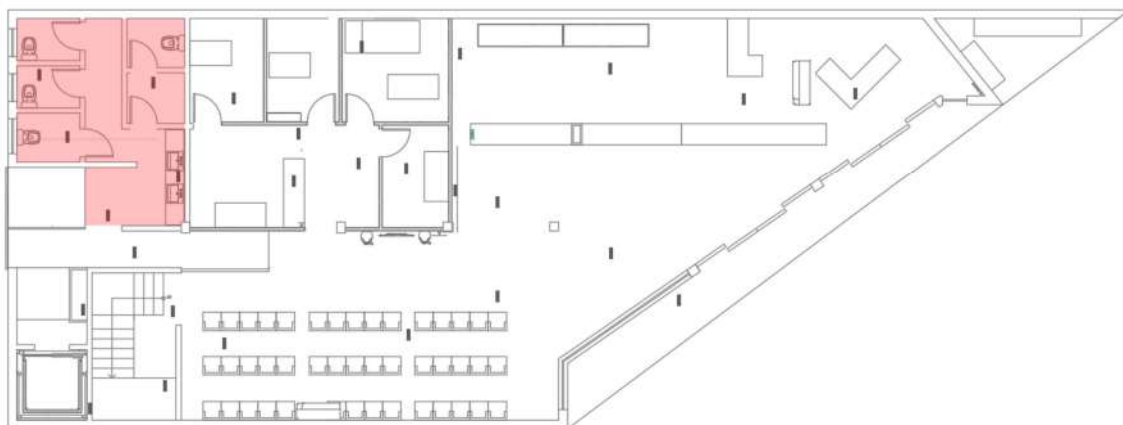
Rede de esgoto encontra-se com mal cheiro, (**inserção da rede de ventilação e caixas sifonadas conf. Projeto de instalações hidráulicas**), segundo NBR 8160/99.

*Figura 16 Sanitários a serem readequados*

Remoção de piso cerâmico e recomposição.

Remoção de louças e recomposição.

Remoção de válvulas de descarga.

Remoção de revestimento cerâmico em locais de válvula de descarga e nova instalação hidráulica para bacias sanitárias.

Assentamento de revestimento cerâmico branco conforme existente em locais de nova instalação hidráulica e remoção de válvula de descarga.

Instalação de novos ralos nos sanitários.

Instalação dos ramais de ventilação.

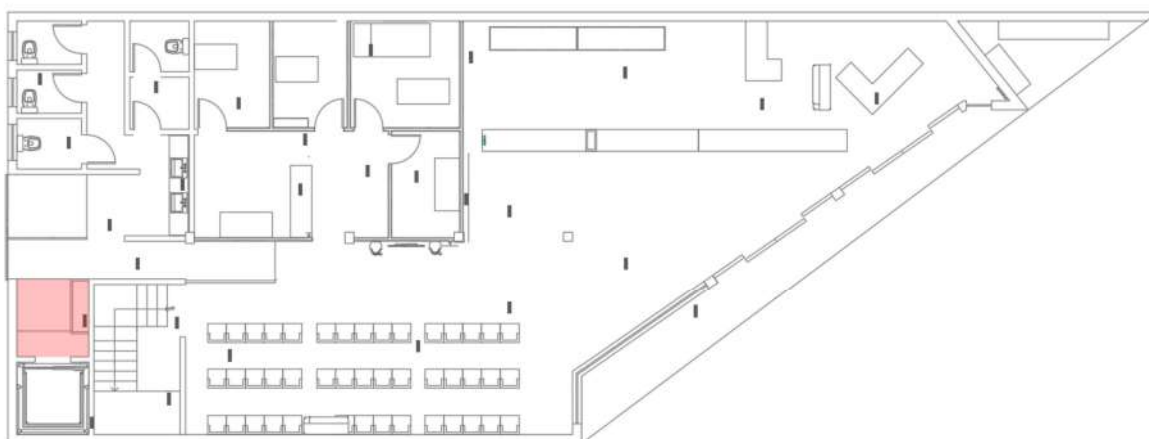
*Figura 17 Intervenção que será realizada no hall de escadas e elevador*

Vão existente entre rampa e alvenaria, realizar enchimento com entulho retirado do sanitário.

Assentamento de contrapiso e realizar acabamento igual a rampa.

Corrimão, remover e instalar na face da alvenaria.

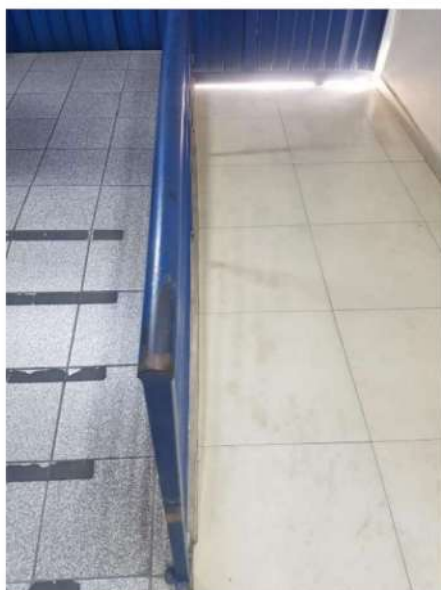
*Figura 19 Pintura de corrimão*

Pintura dos corrimãos da rampa de acesso ao elevador com tinta esmalte acabamento preto fosco.

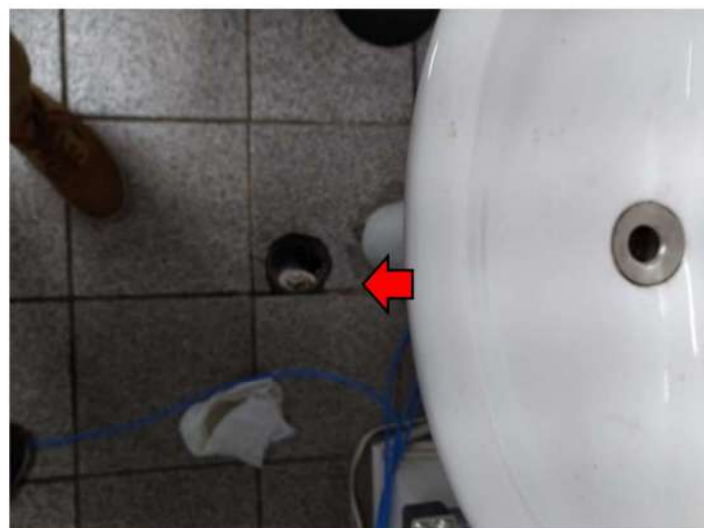
Lançamento final da caixa sifonada, encontra-se hoje, fora de Norma, sendo lançado diretamente em rede pública de águas pluviais.

*Figura 25 Caixa sifonada consultório*

Executar desvio para rede de esgoto existente.

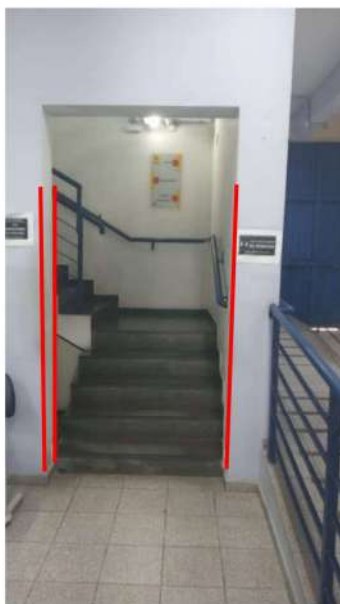
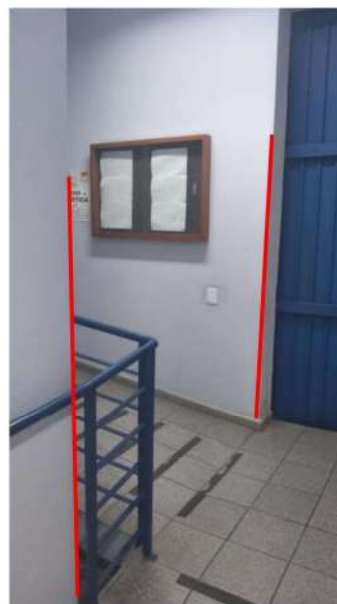
*Figura 2626 Térreo, instalação de cantoneiras*

Instalação de cantoneira de alumínio 2,5x2,5x200cm, em cantos vivos em pilares, cor de referência, Papel picado ou Cinza.

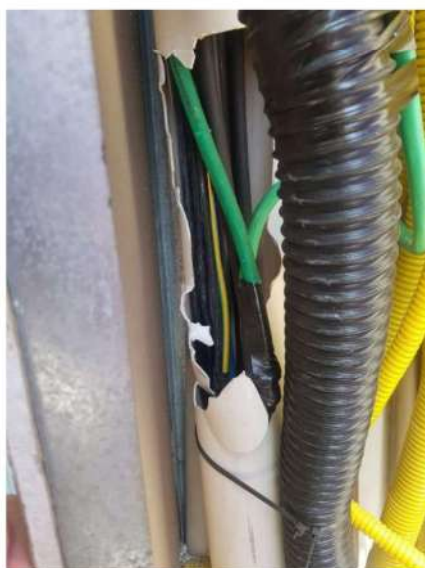
Localizado no shaft, tubulação de esgoto em PVC série normal, transportando cabeamento elétrico. Segundo NBR 5410/04, o cabeamento deve ser transportado por eletroduto antichamas, sendo necessário à sua regularização.

*Figura 28 Condutores em tubo pvc, fora de norma*

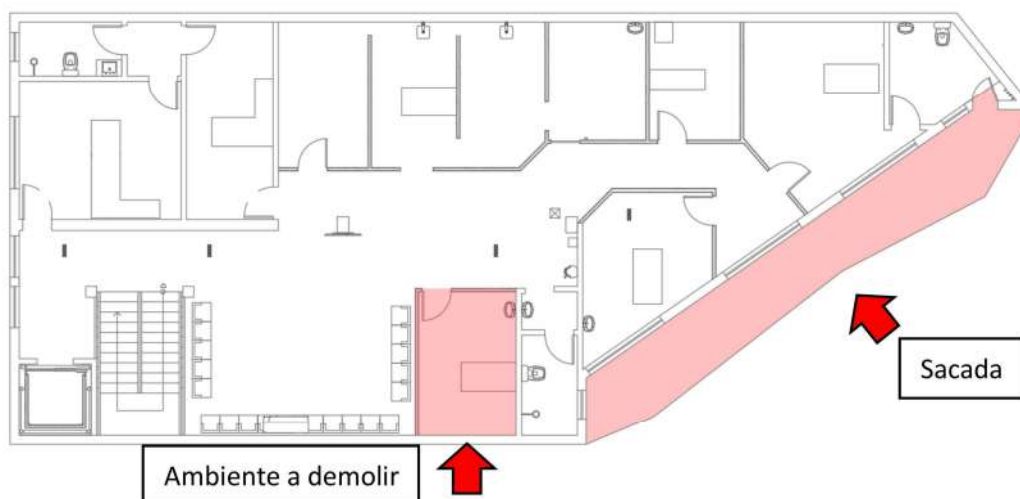
Figura 289 Área a demolir e sacada

Remoção de ardósia, regularização do contra piso e impermeabilização da sacada com massa asfáltica.

Remoção do forro, paredes em dry wall e lavatório existentes.

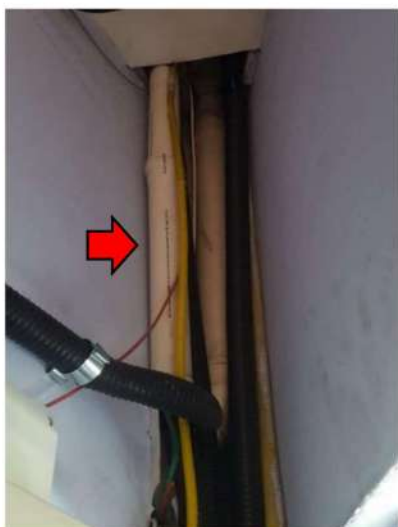
Localizado no shaft do 1º pavimento tubulação de esgoto em PVC série normal transportando cabeamento elétrico. Segundo NBR 5410/04, o cabeamento deve ser transportado por eletroduto antichamas, sendo necessário à sua regularização.

Figura 30 Condutores em tubo pvc, fora de norma

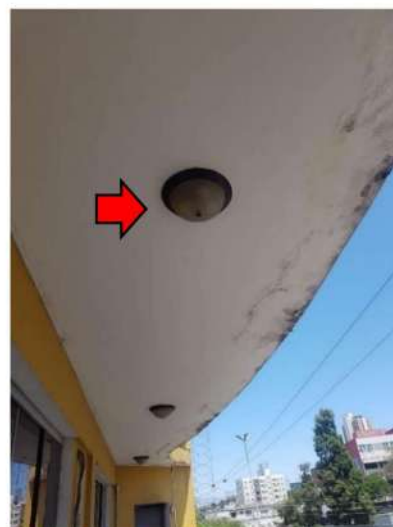
Figura 3129 Remoção de luminárias do teto da sacada

Remoção de luminárias no teto.

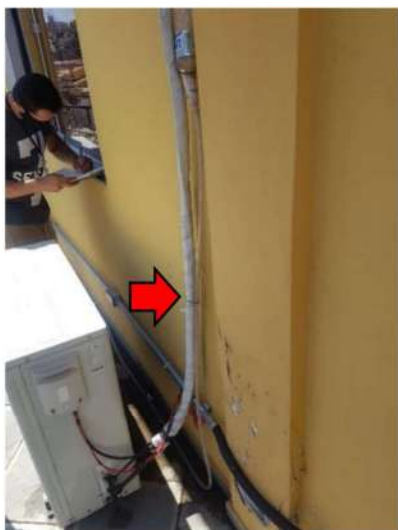
*Figura 32 Readequação dos drenos*

Readequação das instalações improvisadas dos drenos de ar condicionado, utilizando pvc marrom de Ø3/4" com tubulação aparente na fachada, conforme projeto.

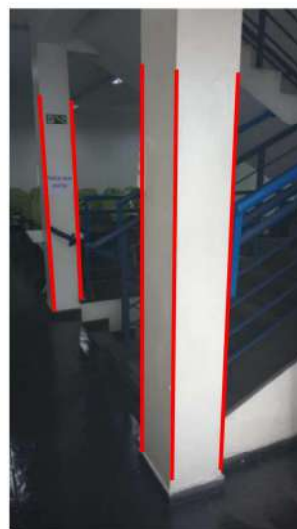
*Figura 3530 Instalação de cantoneiras, 4 cantos vivos dos pilares*

Instalação de cantoneira de alumínio 2,5x2,5x200cm, em cantos vivos em pilares, cor de referência, Papel picado ou Cinza.

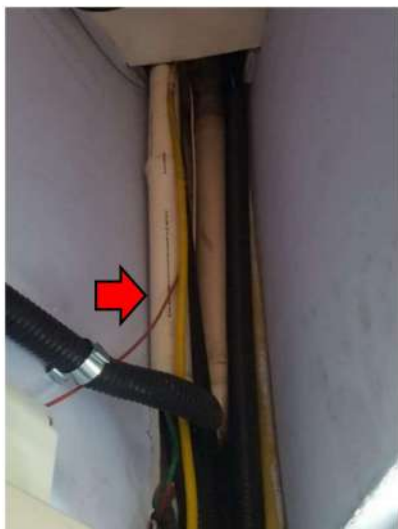
Localizado no shaft do 2º pavimento tubulação de esgoto em PVC série normal transportando cabeamento elétrico. Segundo NBR 5410/04, o cabeamento deve ser transportado por eletroduto antichamas, sendo necessário à sua regularização.

Figura 37 Cabos transportados fora de norma

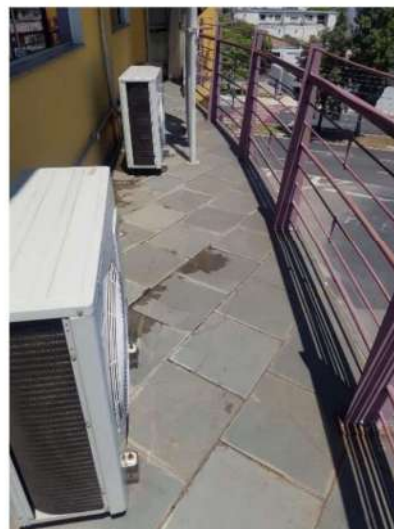
Figura 38 Remoção de ardósia, tratamento da sacada e guarda corpo

Remoção de ardósia, regularização do contra piso e impermeabilização da sacada com massa asfáltica.

Tratamento contra oxidação do guarda-corpo e pintura com tinta esmalte preto fosco.

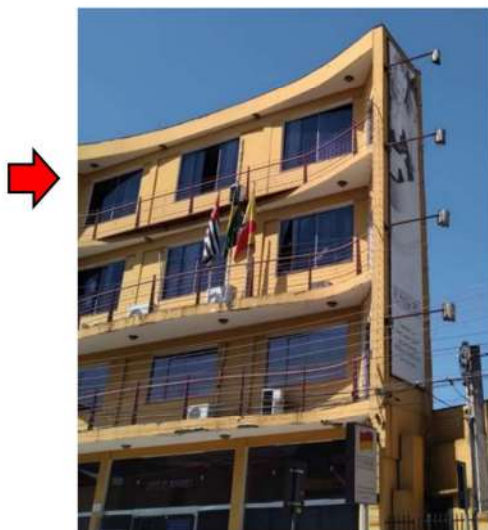
*Figura 39 Remoção de luminárias do teto da sacada*

Remoção de luminárias no teto.

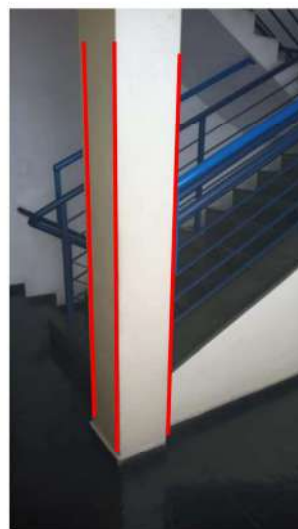
*Figura 42 Instalação de cantoneiras, 4 cantos vivos do pilar*

Instalação de cantoneira de alumínio 2,5x2,5x200cm, em cantos vivos em pilares, cor de referência, Papel picado ou Cinza.

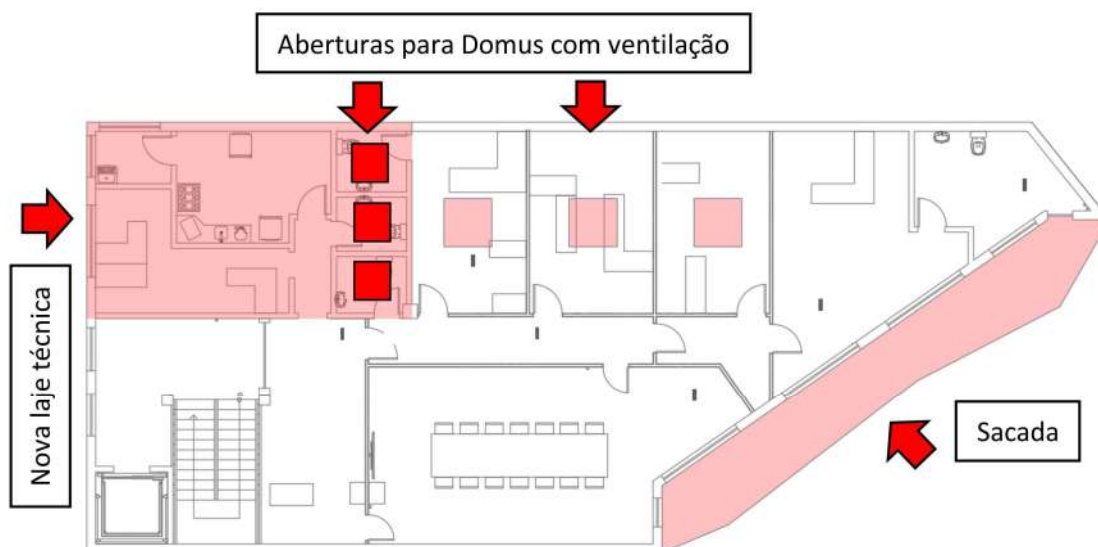
Figura 43 Abertura de laje e execução de nova laje

Recorte em laje conf. imagem abaixo para aberturas de Domus com ventilação de 1,0x1,0m.

Instalação de Domus "claraboia". 03 unidades (1,0x1,0m) e 03 unidades (0,50x0,50m).

Reforço em estrutura metálica para domus, conf. Projeto estrutural.

Execução de laje pré-fabricada conf. Projeto estrutural. Prever abertura para domus de 0,50x0,50m

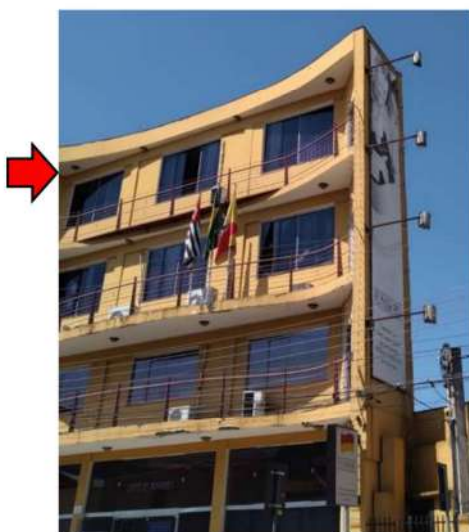
*Figura 44 Remoção de luminárias do teto da sacada*

Remoção de luminárias no teto.

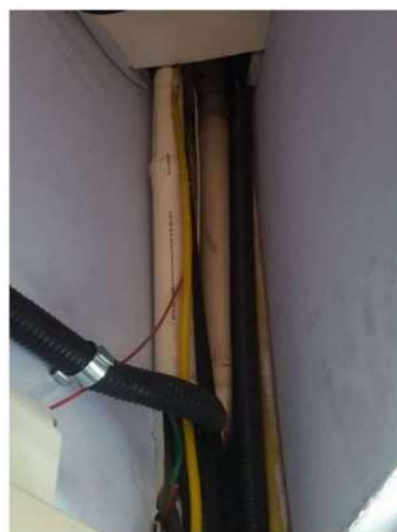
Localizado no shaft do 3º pavimento tubulação de esgoto em PVC série normal transportando cabeamento elétrico. Segundo NBR 5410/04, o cabeamento deve ser transportado por eletroduto antichamas, sendo necessário à sua regularização.

*Figura 325 Condutores em tubo pvc, fora de norma*

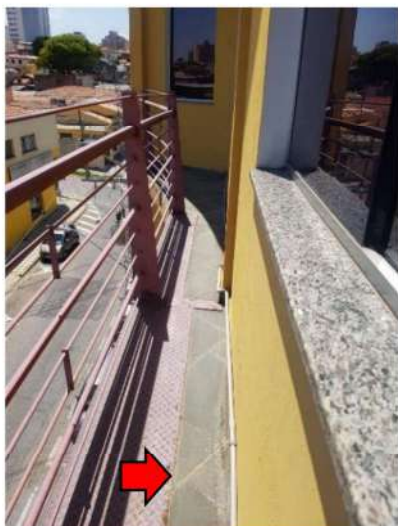
*Figura 4631 Remoção de ardósia, tratamento da sacada e guarda corpo*

Remoção de ardósia, regularização do contra piso e impermeabilização da sacada com massa asfáltica.

Tratamento contra oxidação do guarda-corpo, eliminando toda a ferrugem e posteriormente pintura com tinta esmalte preto, acabamento fosco. Caso necessário deverá ser realizado reforço de fixação.

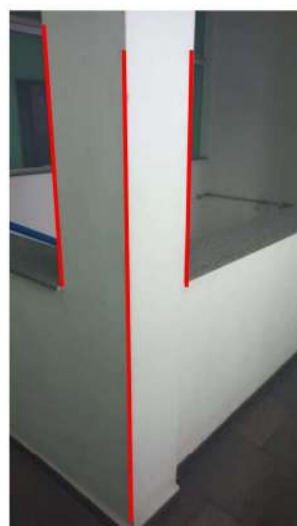
*Figura 47 Instalação de cantoneiras, 4 cantos vivos do pilar*

Instalação de cantoneira de alumínio 2,5x2,5x200cm, em cantos vivos em pilares, cor de referência, Papel picado ou Cinza.

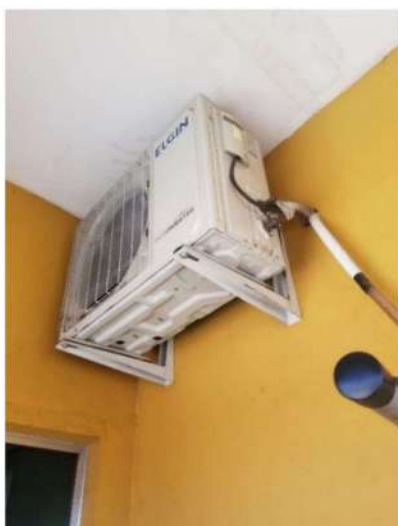
*Figura 48 Realocação de condensadora*

Realocar Condensadora da área de serviço para laje técnica a ser construída.

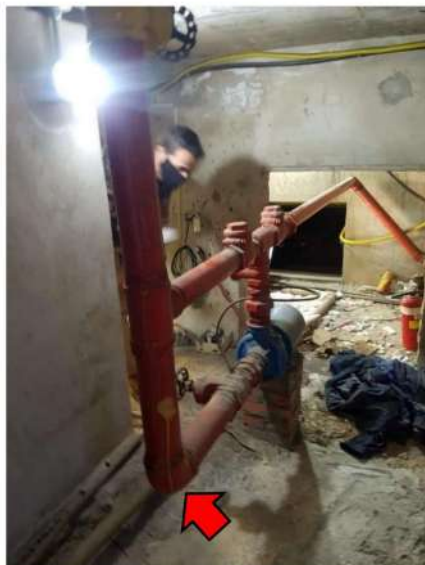
Figura 49 Ancoragem a ser feita

- Remoção de entulho localizado nas dependências da casa de máquinas.
- Inserção de bloco de ancoragem na curva de 90° na rede de incêndio, para evitar movimentação e possível ruptura da curva.
- Junção de tubulação soldada fora de norma. Segundo NBR 5626/20 deve-se utilizar luva de passagem.

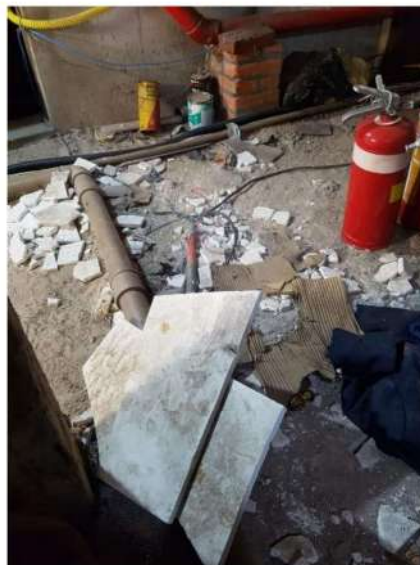
Figura 50 Remoção de entulho

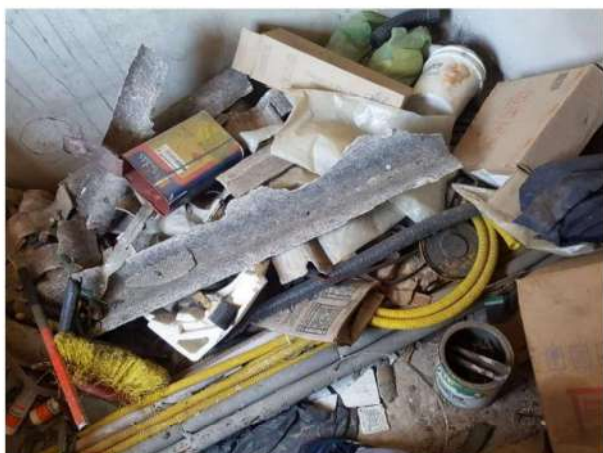
Figura 51 Remoção de entulho

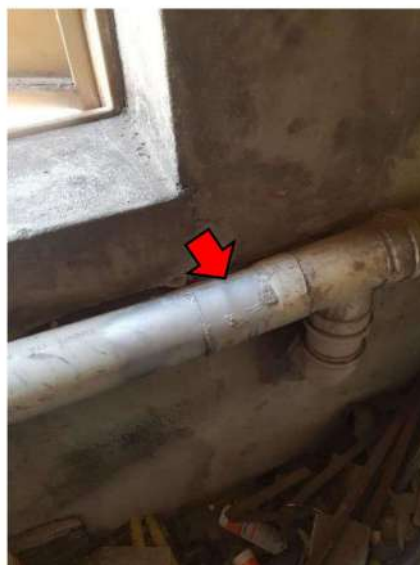
Figura 52 Junção fora de norma

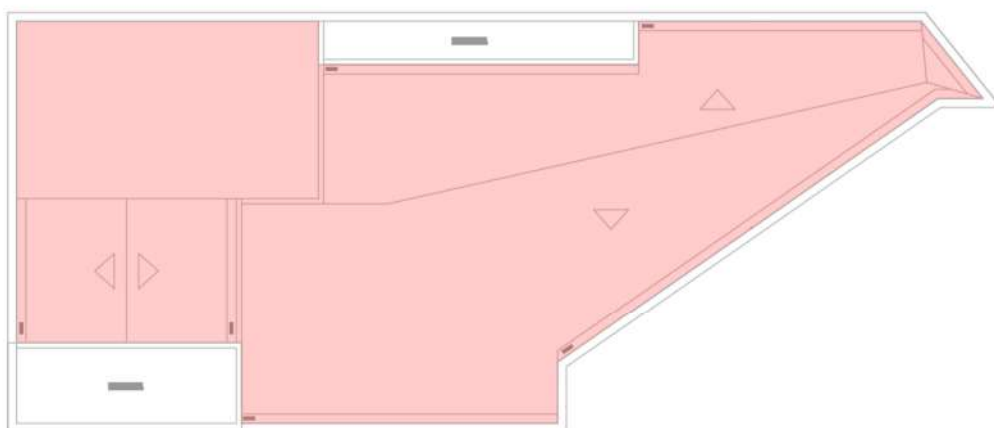
*Figura 53 Telhado / estrutura em madeira telhado / rufo / calhas - A remover*

Remoção de telhado.

Execução de telhado novo (beiral) em estrutura de madeira, telha de fibrocimento, rufos e calhas.

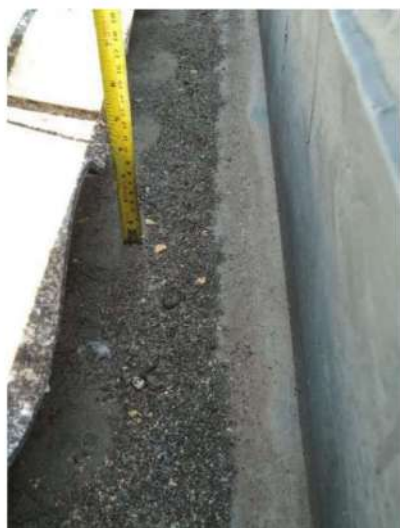
*Figura 54 Calha com prof.abaixo do necessário*

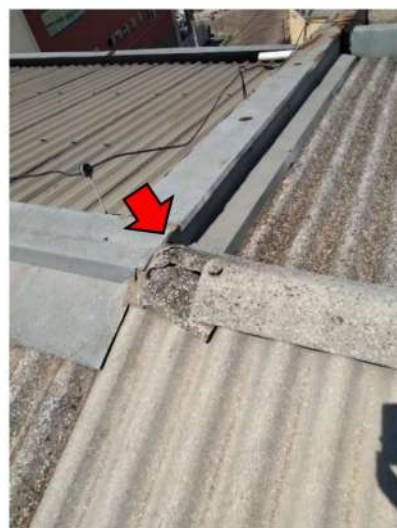
*Figura 55 Cumeeira danificada*

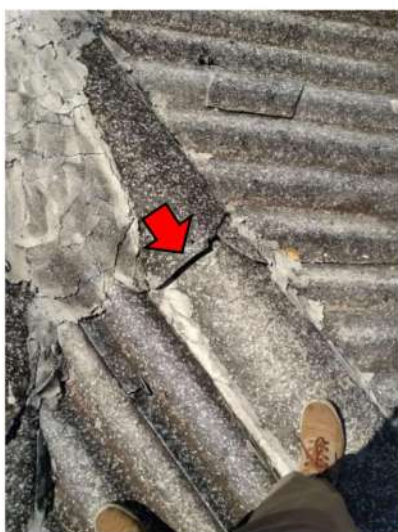
Figura 56 telhas danificadas

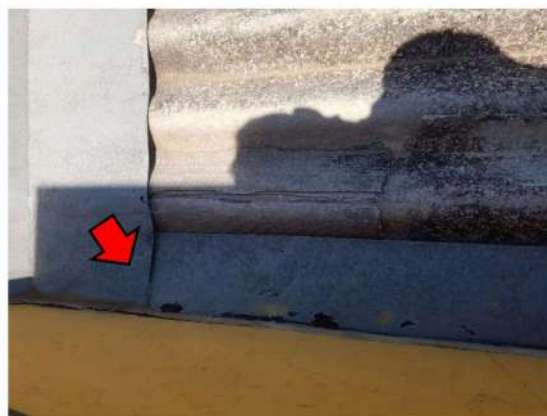
Figura 57 Rufos soltos
